鋼構造物用水系塗膜剥離剤を使用した 塗料の剥離作業における労働災害防止について

令和 3年 11月 4日

C-WRA 水系塗膜剥離剤工法等研究会

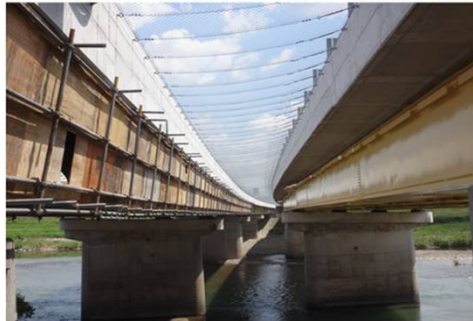
【写01】 R3.8月

高速道路会社 水系塗膜剥離剤採用現場
足場: 板張防護足場 外景①

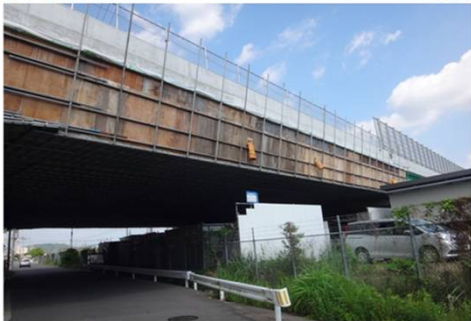
【写02】 R3.8月

高速道路会社 水系塗膜剥離剤採用現場
足場: 板張防護足場 外景②

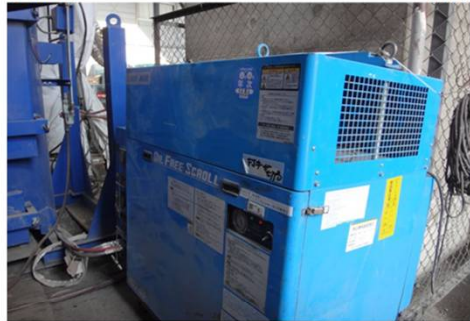
【写03】 R3.8月

エアラインマスク用 コンプレッサー
(オイルフリースクロール圧縮機)

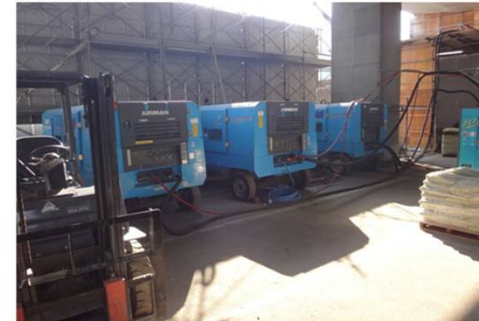
【写04】 R3.8月

発電機 (エンジン式)

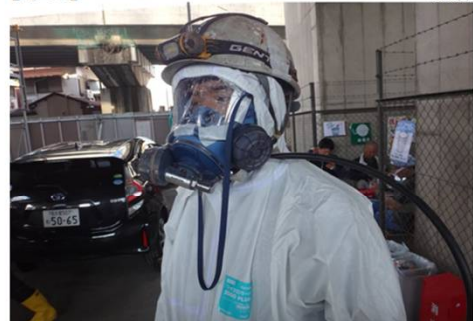
【写05】 R3.8月

水系塗膜剥離剤 スプレー塗付作業者
エアラインマスク装着状態

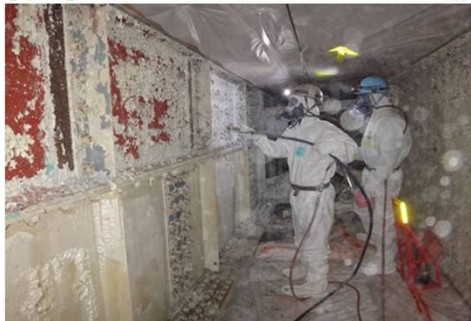
【写06】 R3.8月

水系塗膜剥離剤 スプレー塗付作業状況
エアラインマスク装着

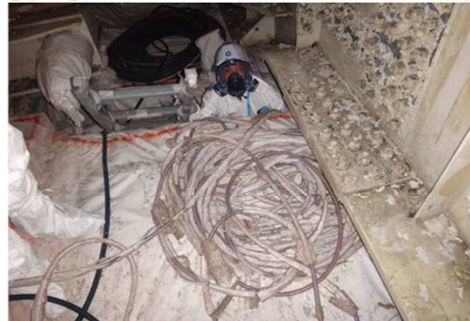
【写07】 R3.8月

エアラインホース
現場使用状態①

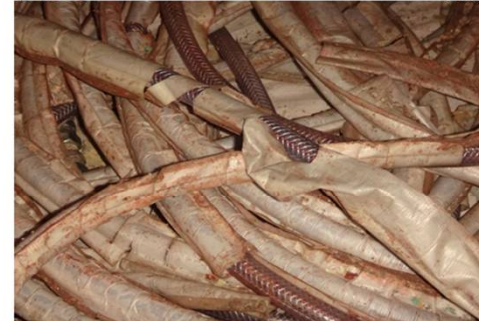
【写08】 R3.8月

エアラインホース
現場使用状態②

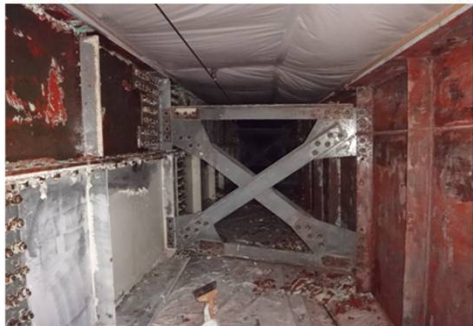
【写09】 R3.8月

有害物質含有既存塗膜 掻き落とし作業状況①

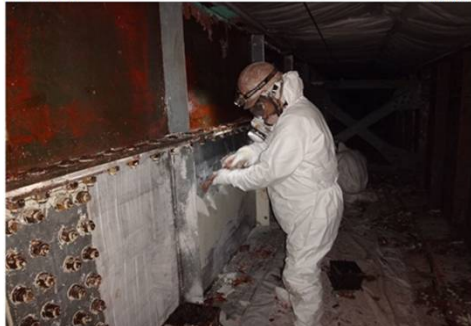
【写10】 R3.8月

有害物質含有既存塗膜 掻き落とし作業状況②
電動ファン付き呼吸用保護具装着

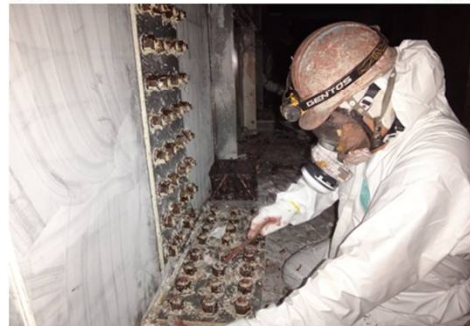
【写11】 R3.8月

有害物質含有既存塗膜 掻き落とし作業状況③
電動ファン付き呼吸用保護具装着

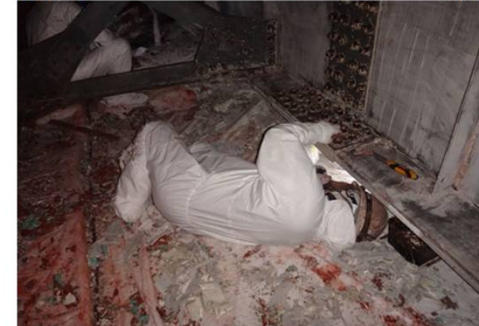
【写12】 R3.8月

有害物質含有既存塗膜 掻き落とし作業状況④
電動ファン付き呼吸用保護具装着
